Restaurering av vinduer på uthuset ved Jevnaker kirkegård oktober 2020

Utført av Jevnaker Rotaryklubb ved Bjørn Kristiansen.

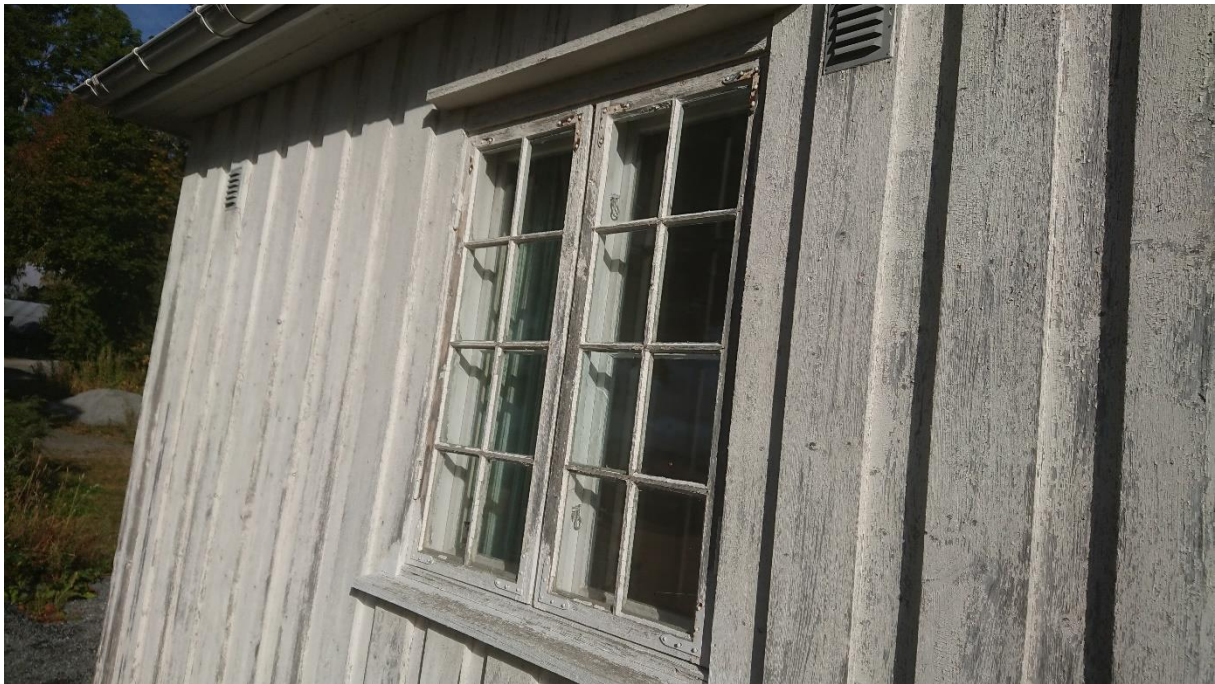
Vinduene var meget slitt av vær og vind. Mesteparten av malingen var forvitret, og ytterste del av treverket var oppfliset. Kitten var delvis gått i oppløsning.

Slik det var

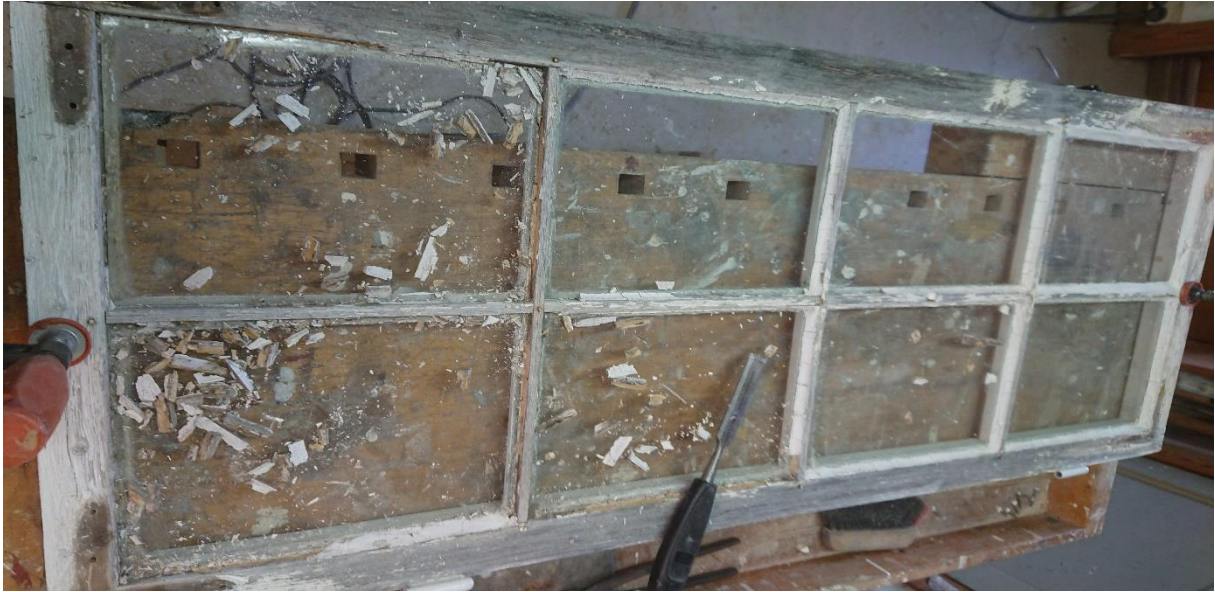
Fjerning av løs kitt

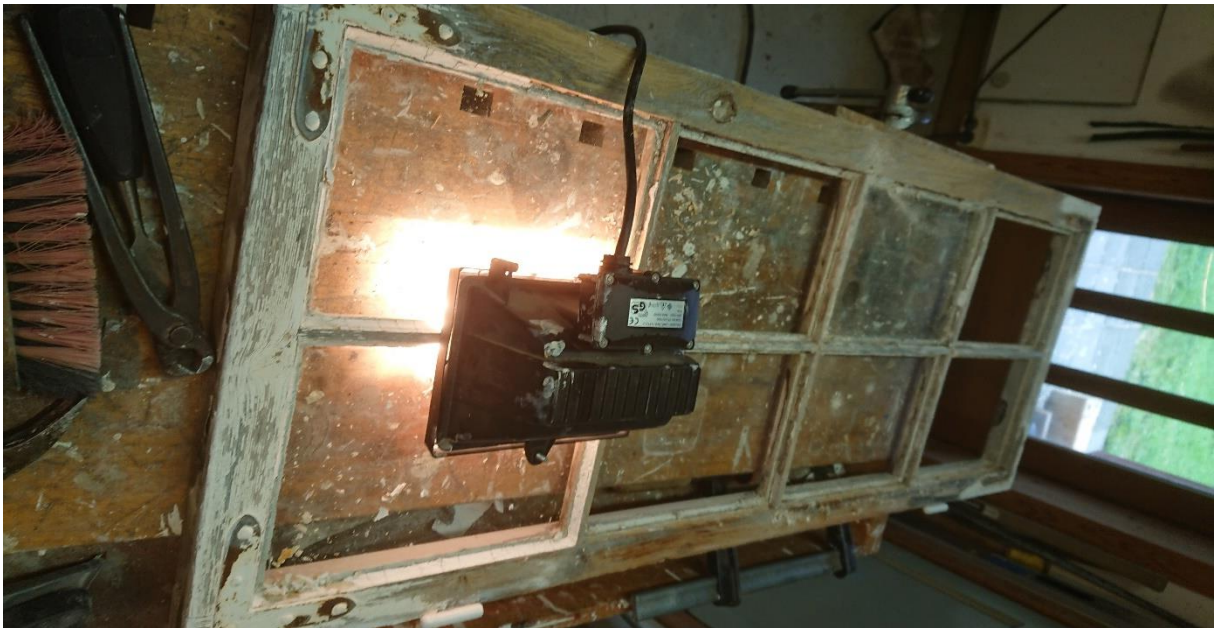
Fjerning av fast kitt ved hjelp av varmelampe

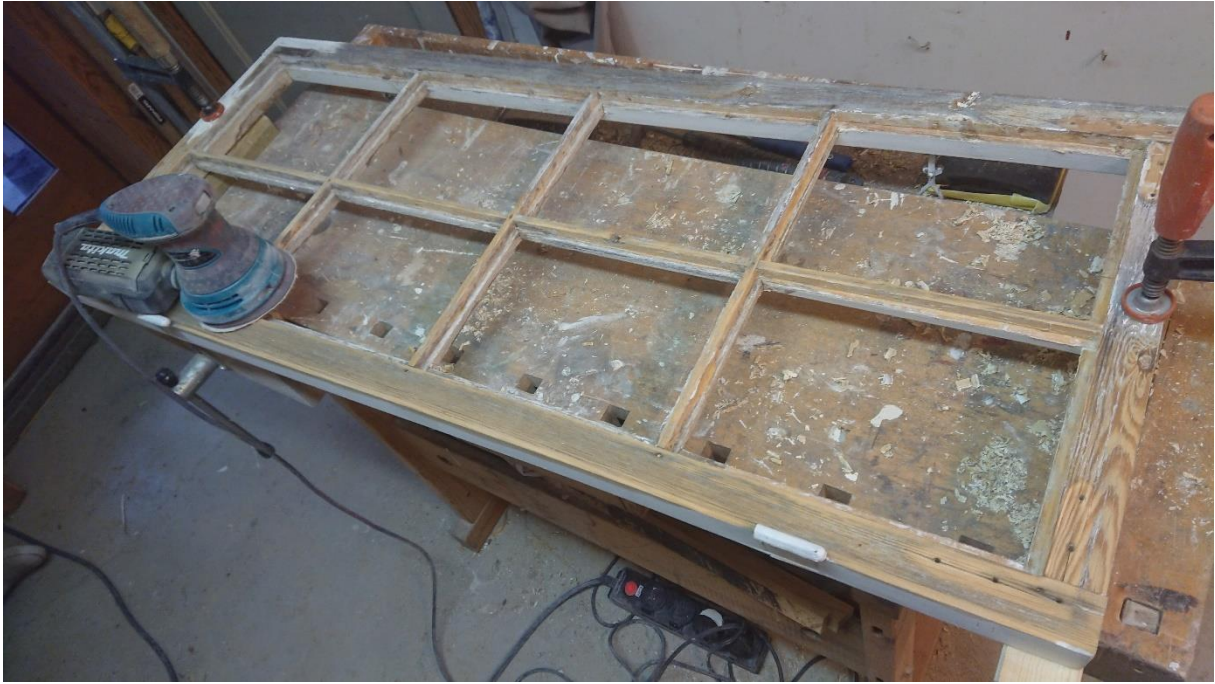
Sliping av treverk

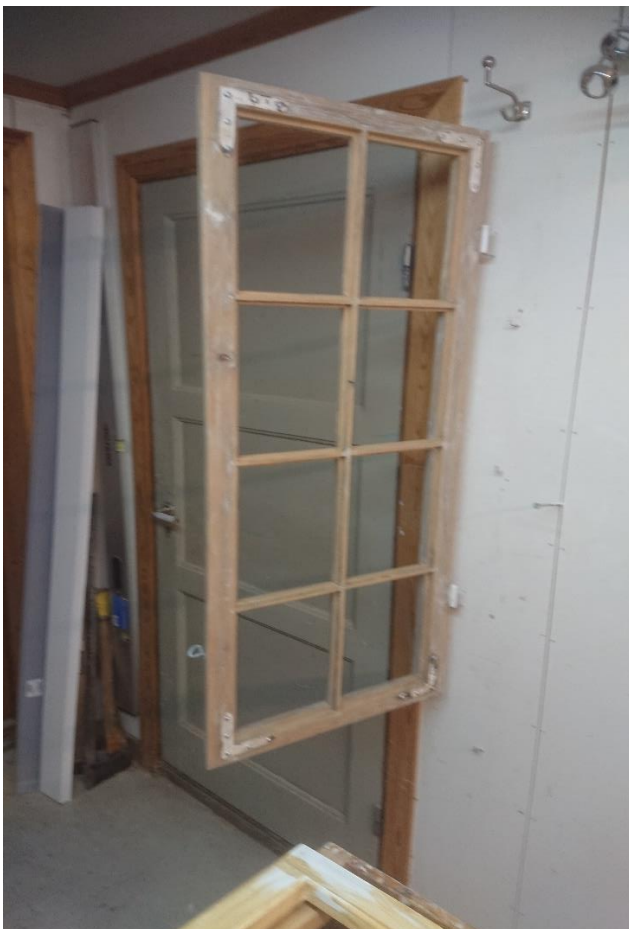
Grunning med Butinox grunning (vannbasert) Metall ble grunnet med Owatrol

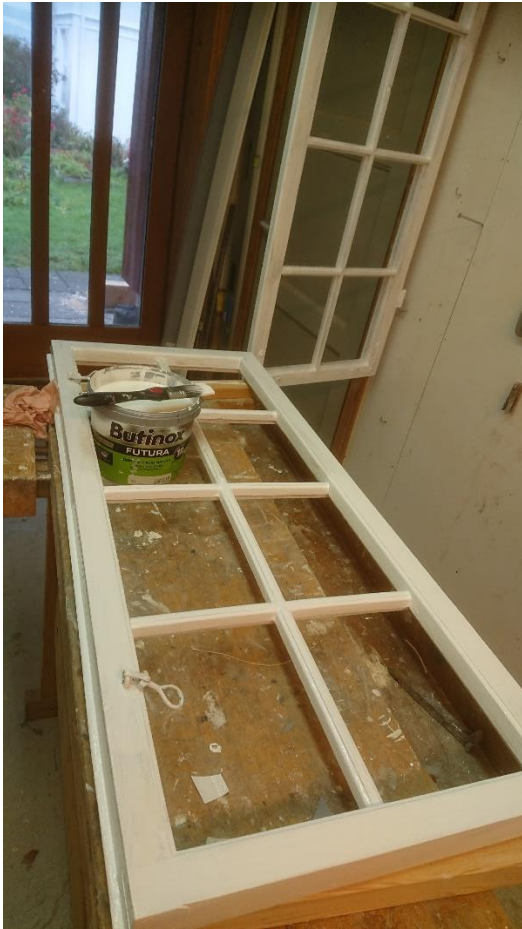
Malt med flere strøk med Butinox for dør og vindu

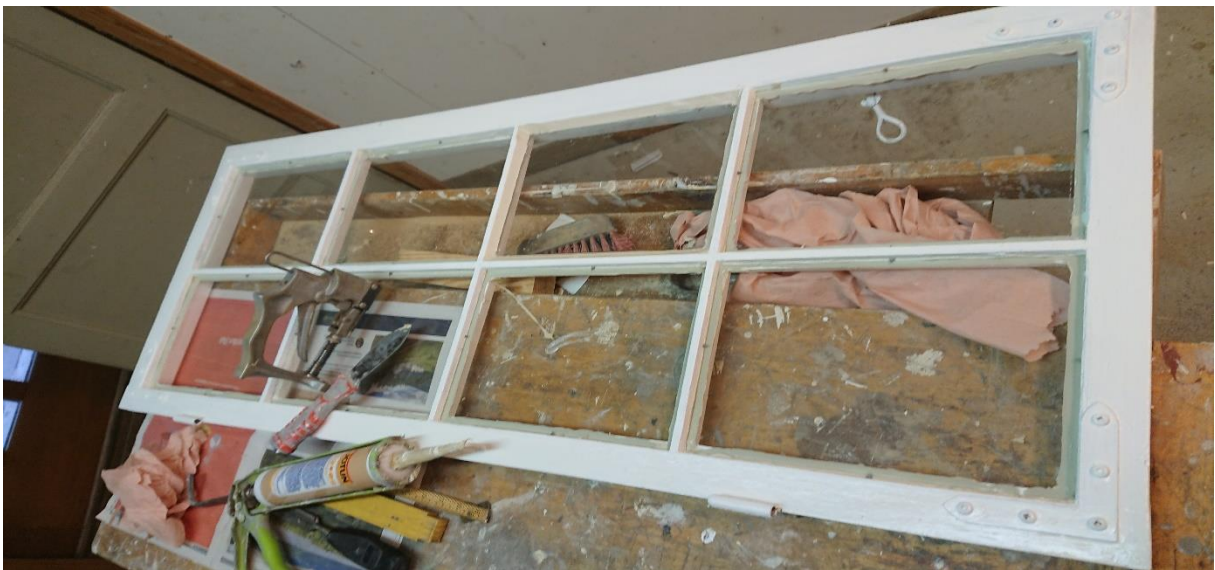
Innsetting av glassene

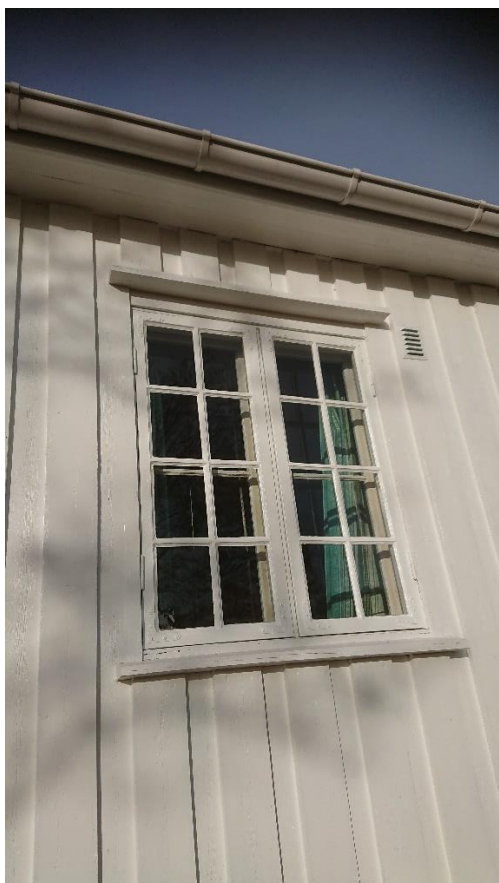
Ferdige vinduer satt tilbake 19. oktober2020
